UTILIZAÇÃO E CONSERVAÇÃO DO EDIFICADO - VISTORIA PRÉVIA

AUTO DE VISTORIA

Processo N.º: 597/23

Localização do Edifício: RUA DA AMALIA S/N

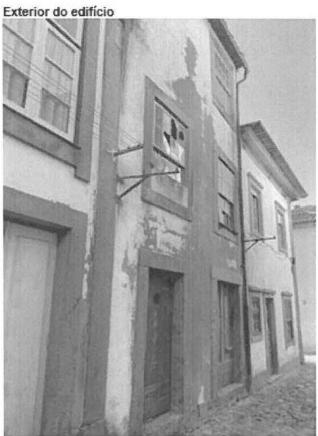
- cobertura apresentando vegetação,
- deterioração da pintura exterior,
- vãos de janelas e portas com a caixilharia degradada e vidros partidos.

Vãos e Caixilharia

- limpeza da vegetação existente no telhado, incluindo reparação pontual do mesmo e do beirado.
- reparação da caixilharia exterior (portas e janelas), substituindo os vidros partidos, incluindo pintura conforme o existente.
- reparação pontual do reboco e pintura exterior da fachada, incluindo caleiras e tubos de queda, conforme o existente.
