Câmara Municipal de Viana do Castelo

Informação Técnica

Processo N.º: 117/09	Data de Abertura: 2009/02/27
Requerimento N.º: 3527/12	Data de Entrada: 2012/04/19
Designação do Requerimento: Outros pedidos	
Requerente Principal: SANDRO DURÃES	
Localização da Obra: RUA DO LOUREIRO N.º 101	Envio para Parecer: 2016/12/20

Assunto: Processo de Determinação de Obras – **VDO 117/09**

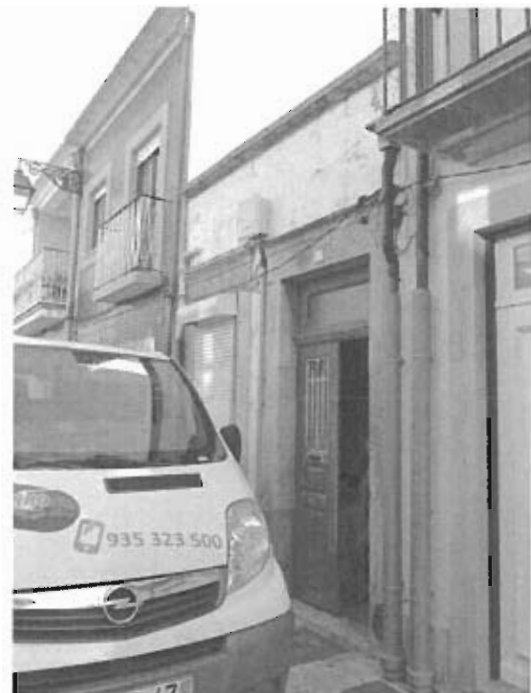
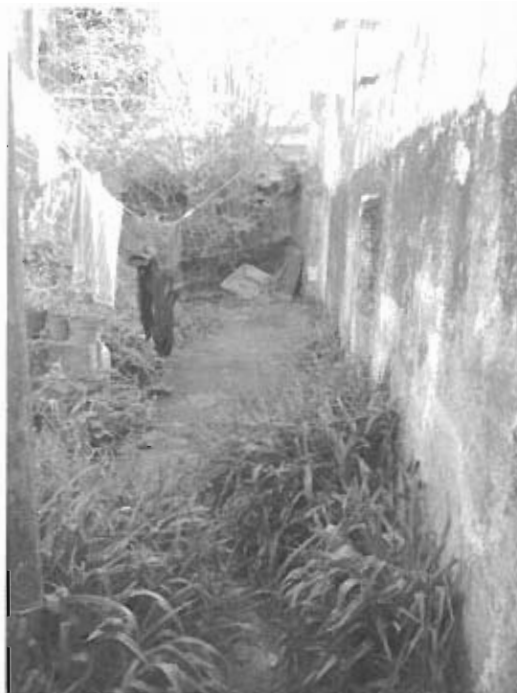
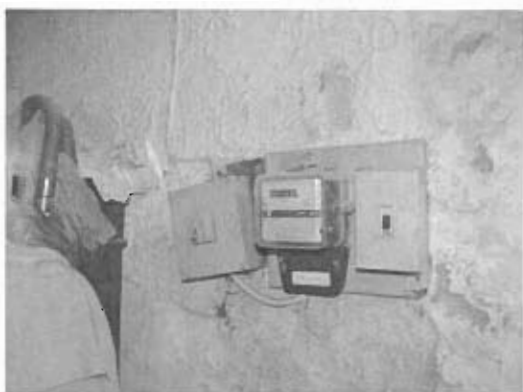
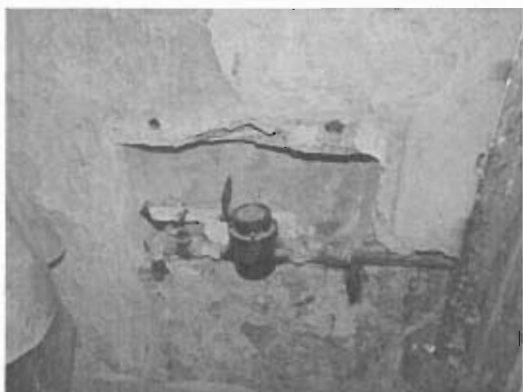
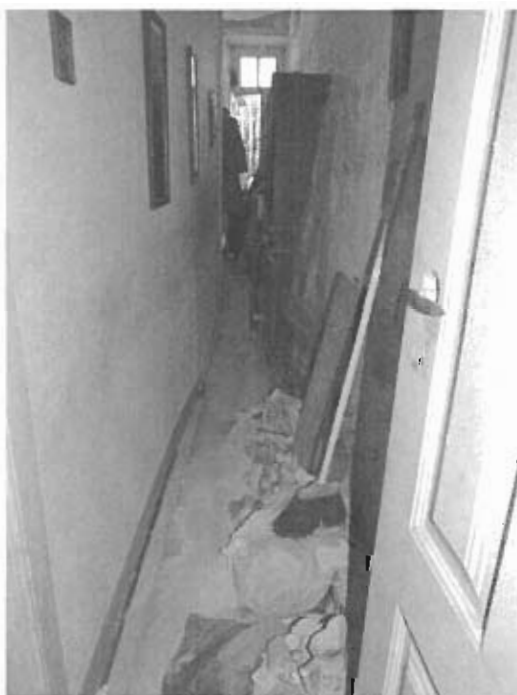
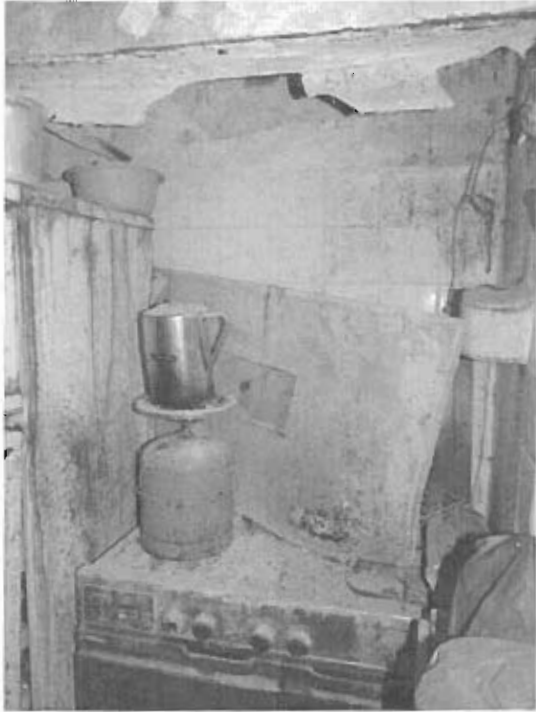
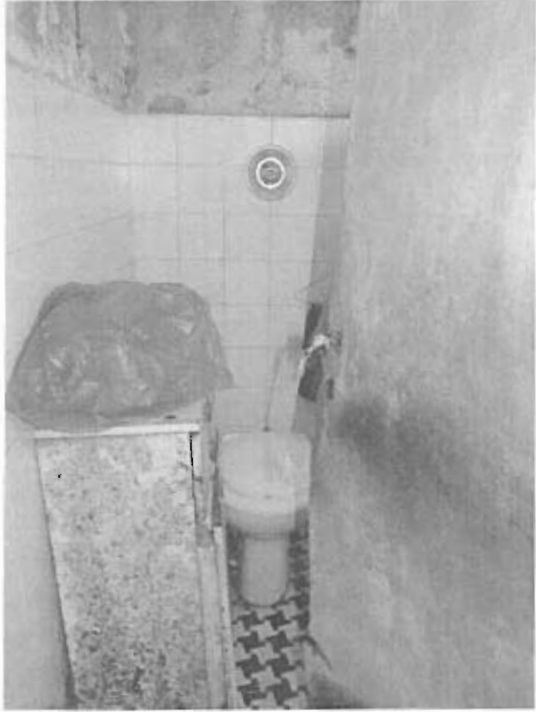
Ficheiro fotográfico

- 3.1. O edifício encontra-se em estado avançado de degradação;
- 3.2. Revestimento exterior escalavrado, com elementos soltos e sem acabamento (inclui as paredes do saguão e da chaminé);
- 3.3. Beiral e sistema de drenagem com elementos apodrecidos/oxidados e/ou em falta;
- 3.4. Caixilharias com elementos apodridas e acabamento deteriorado;

- 3.5. Acumulam-se escombros resultantes da degradação do edifício e pertences não recuperáveis e altamente inflamáveis (madeiras, tecidos, etc.), que constituem um foco de desenvolvimento espécies infestantes e risco de incêndios.

-----1. **A realização da vistoria prevista no art.º 90º do DL nº 555/99 de 16 de Dezembro, com as alterações introduzidas, atendendo a que o edifício oferece más condições de segurança e salubridade e apresenta o arranjo estético prejudicado**-----
