Câmara Municipal de Viana do Castelo

## EDITAL

**DIVISÃO GESTÃO URBANÍSTICA**  
**SECTOR DO CENTRO HISTÓRICO**  
**Informação Técnica**

Assunto: **Avaliação de más condições de segurança e/ou salubridade**

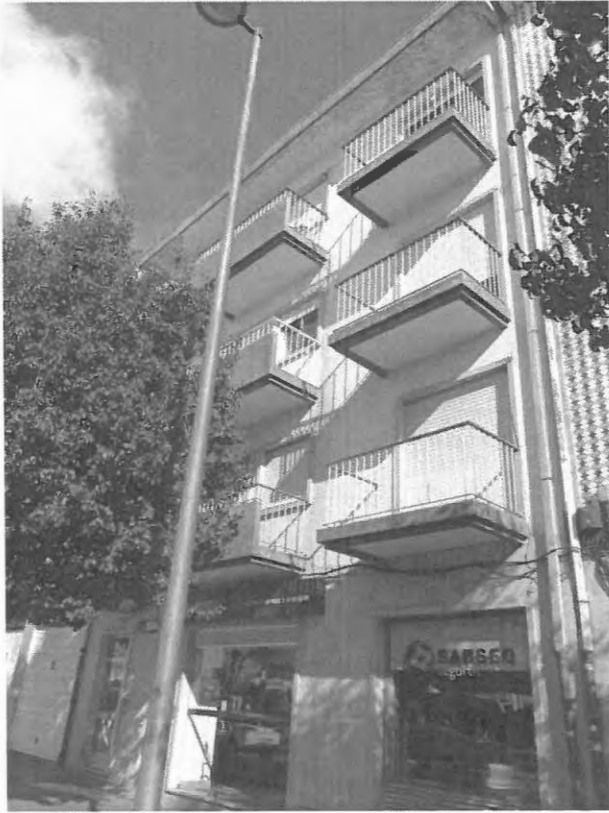
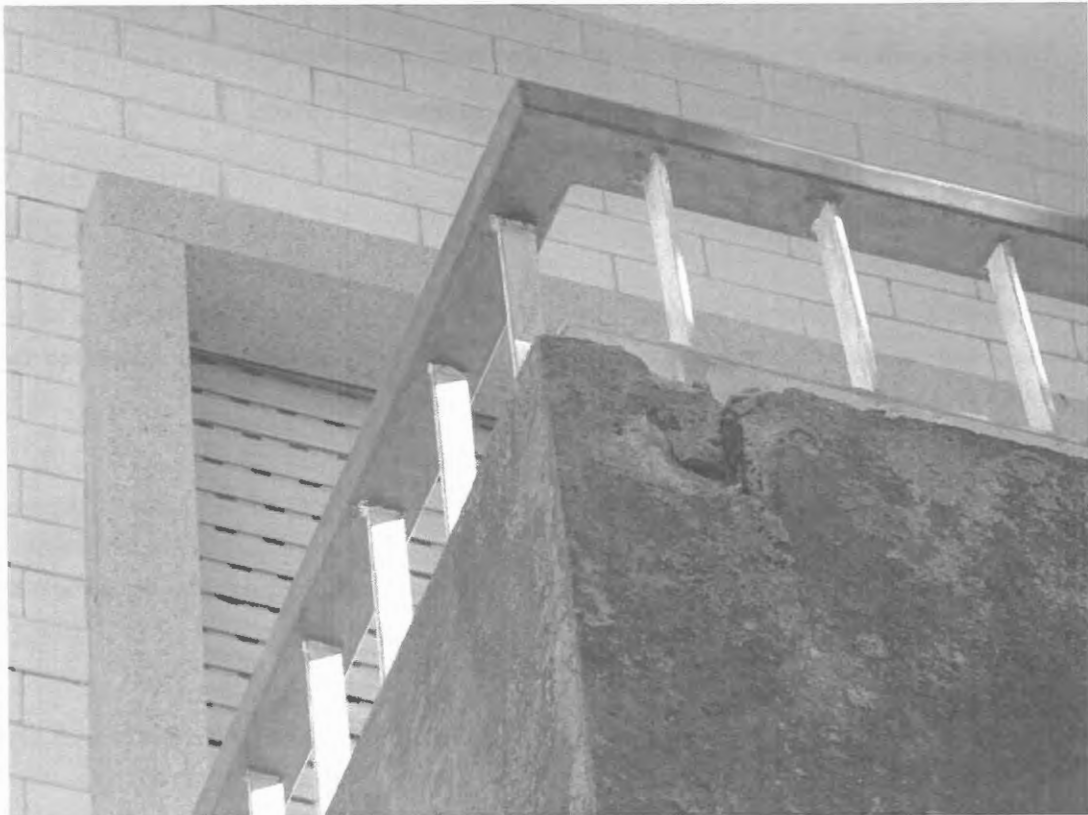
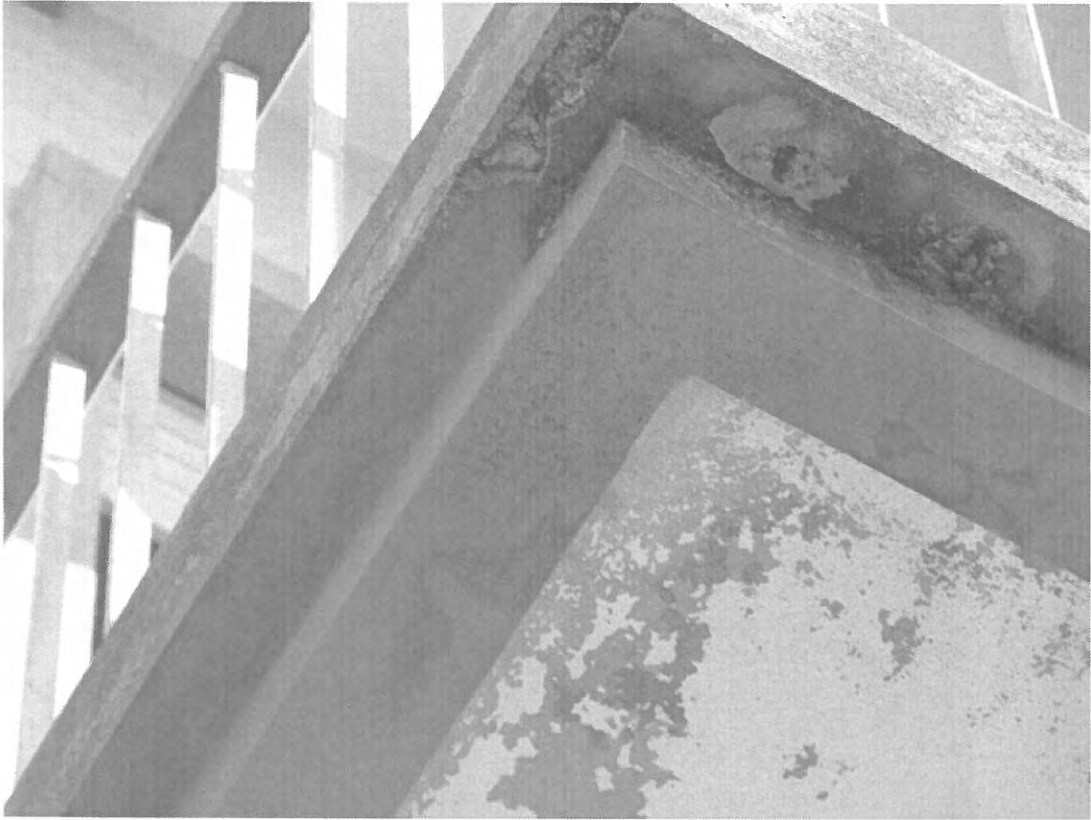
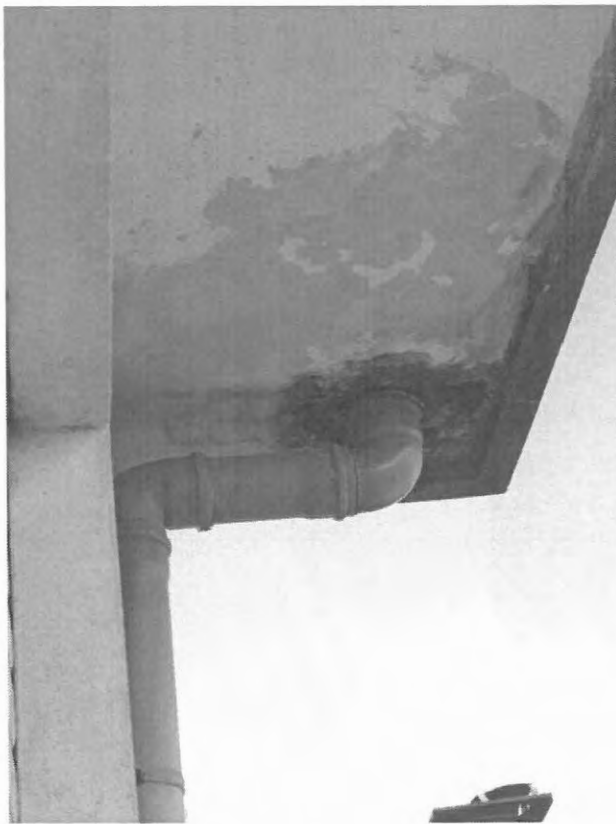
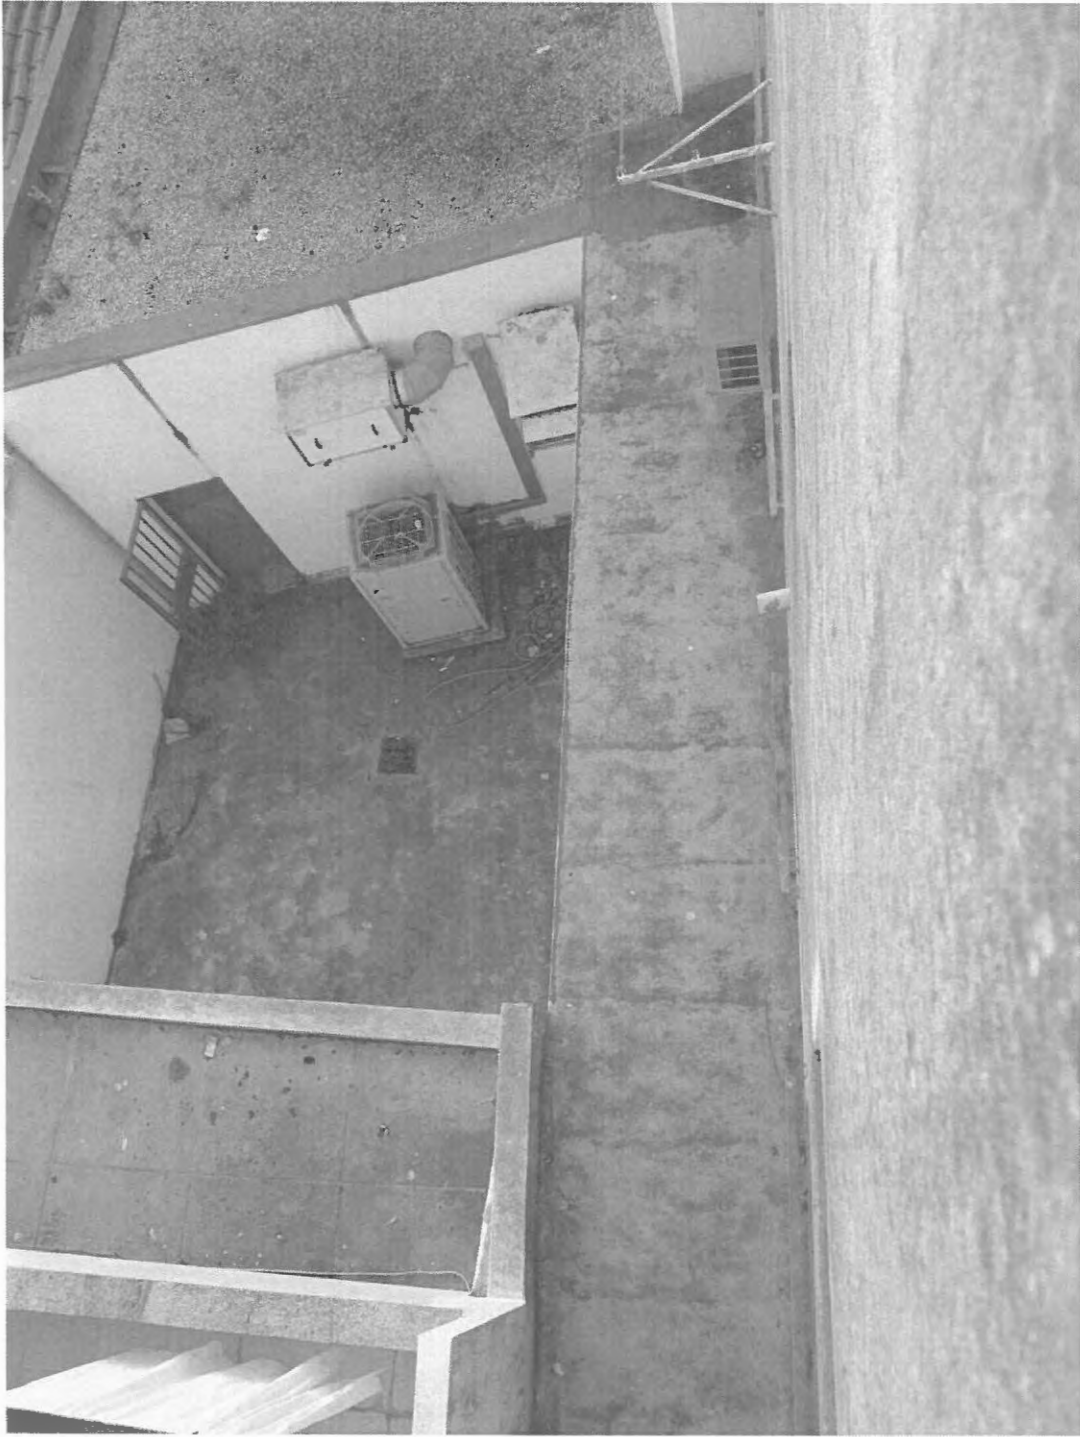
Ficheiro fotográfico  
Envolvente exterior

1. Não foi possível inspecionar a cobertura;
2. No interior da fração da reclamante constatou-se algumas manchas de humidade;
3. Da análise da envolvente exterior verificou-se:
  - 3.1. Revestimento das paredes exteriores "falido" e com pintura deteriorada;
  - 3.2. Varandas com revestimento em desagregação e com armaduras oxidadas, à vista.

Do registo efetuado, propõe-se que se realize a vistoria prevista no artigo 90.º do DL n.º 555/99, de 16 de Dezembro, com as alterações introduzidas, atendendo a que o edifício oferece **más condições de segurança para a via pública e apresenta o arranjo estético prejudicado.**

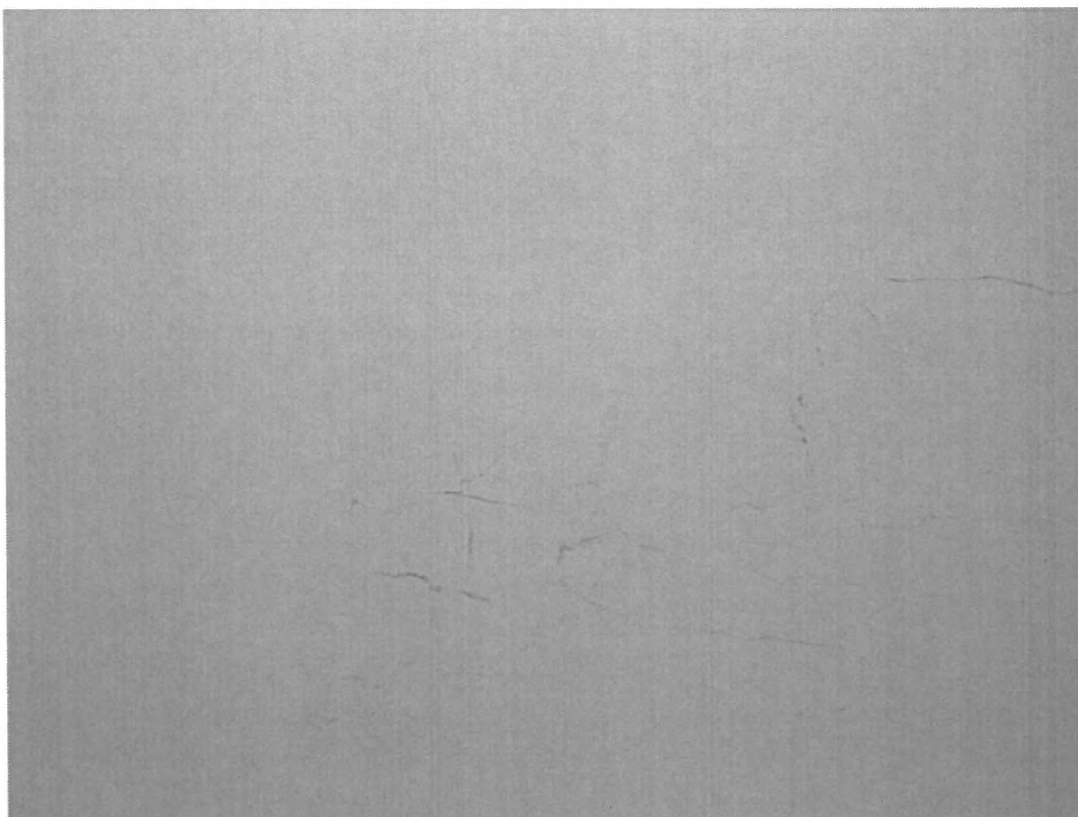
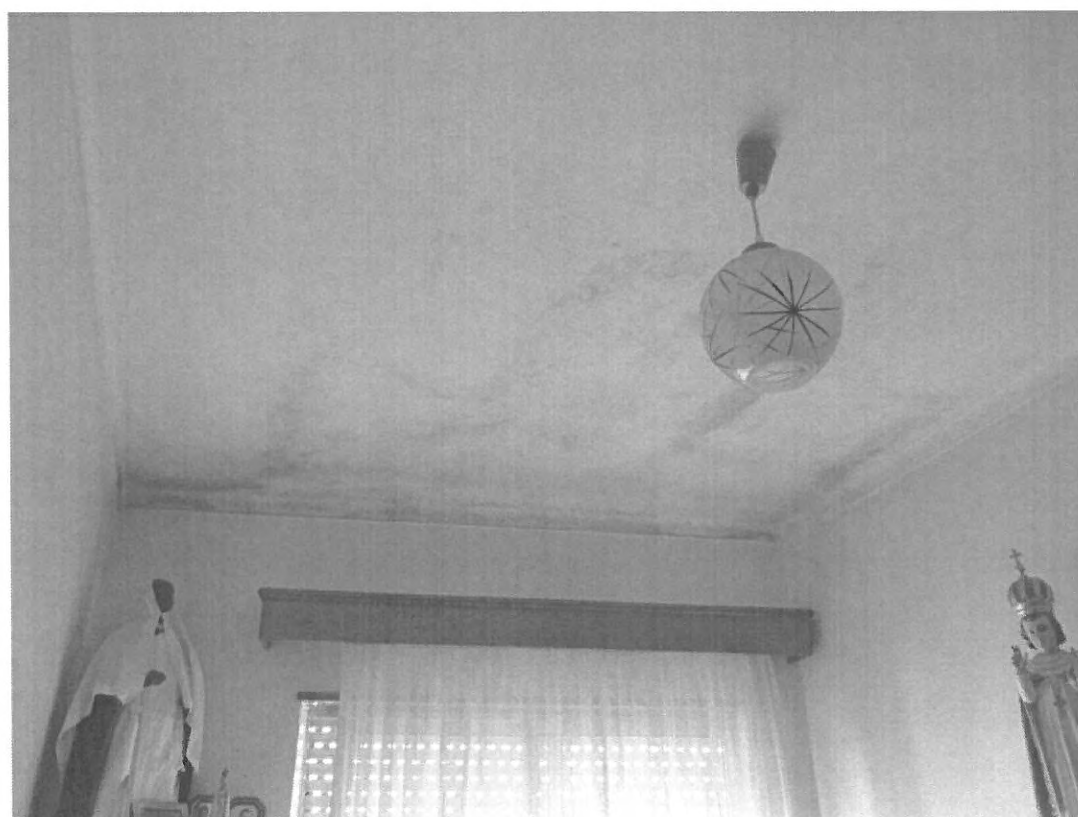
Interior da unidade da reclamante

**Nota:** Para averiguar se a cobertura está, efetivamente, a originar infiltrações para o interior da unidade da reclamante ou se as manchas detetadas no interior da fração vistoriada se devem a condensações, propõe-se que, para o dia da vistoria sejam acionados os meios necessários para aceder à cobertura do edifício.
