CÂMARA MUNICIPAL DE VIANA DO CASTELO

Operação de Reabilitação Urbana Sistemática do Centro Histórico de Viana do Castelo

Relatório de Monitorização de execução – 2022

junho 2023

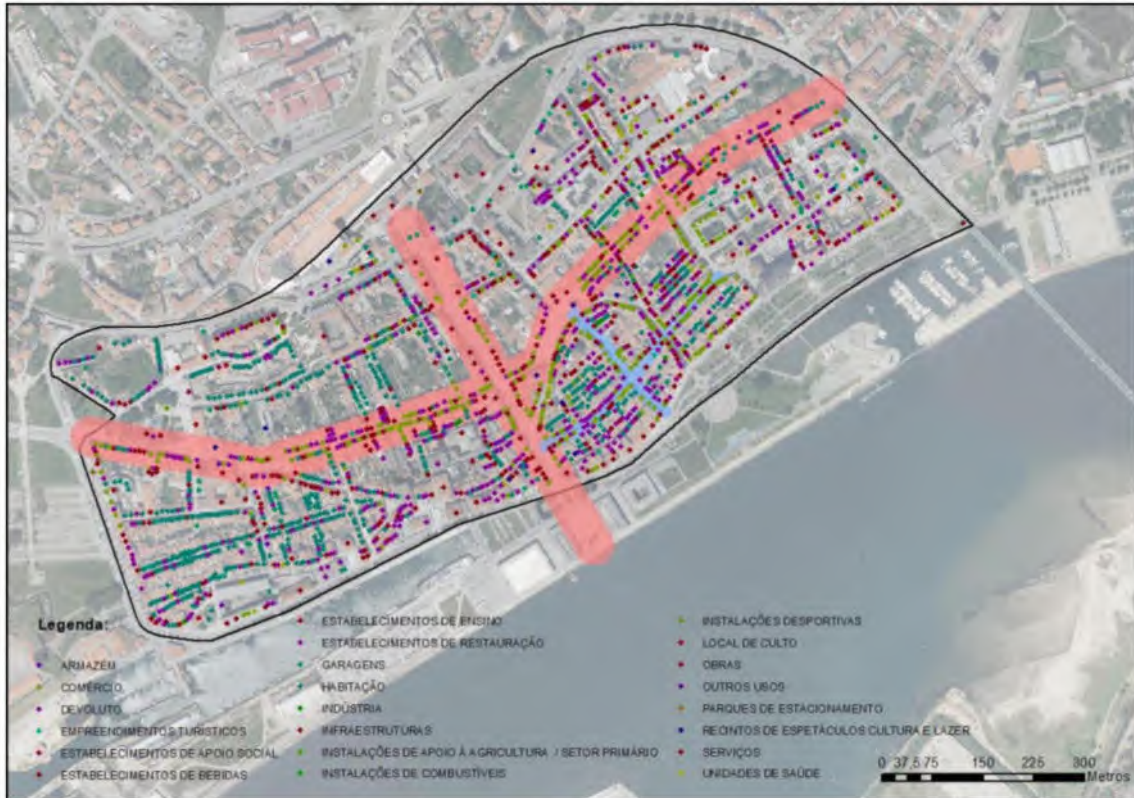
Mapa 2 - Levantamento dos usos 2022.

Também a atividade comercial mantém a tendência dos últimos anos, localizando-se principalmente a nascente da Av. dos Combatentes e na área de influência do eixo rua Manuel Espregueira – praça da república – rua da bandeira. Também os serviços mantem um padrão de localização difuso. Relativamente às atividades mais ligadas diretamente ao turismo, como os estabelecimentos de restauração e bebidas e os empreendimentos turísticos, mantém uma localização de maior densidade na envolvente da Praça da República e na zona de influência da parte sul da avenida dos combatentes.

Por fim, a distribuição espacial das frações sem atividade, são a segunda tipologia com maior número de ocorrências e apresenta um padrão de distribuição uniforme, o qual cobre praticamente toda a ARU-CHVC.

Relativamente aos eixos comerciais, também eles identificados no mapa anterior, verifica-se um conservar do número de ocorrências registados em 2019. Apura-se 27% do total de ocorrências circunscritos nos eixos comerciais, relativamente ao CHVC. A função comercial continua a ser a mais representativa, com 37% das ocorrências, seguida pela prestação de serviços, com 18% das ocorrências.
