EDITAL

UTILIZAÇÃO E CONSERVAÇÃO DO EDIFICADO - VISTORIA PRÉVIA

AUTO DE VISTORIA

Processo N.º: 598/23
Localização do Edifício: RUA DA AMÁLIA S/N - RUA GRANDE 79
Data: 01/02/2024

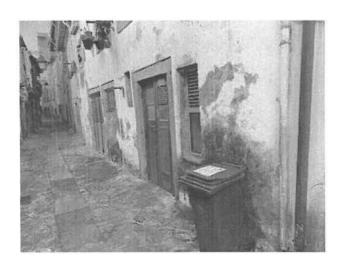
Exterior

Após realização da vistoria ao exterior da edificação verifica-se tratar de um edifício constituído por 2 pisos, faceando com a Rua de Amália, cujo uso é o de Habitação e Serviços.

O edificio apresenta-se degradado no seu estado de conservação.

Devido ao seu estado de conservação, este apresenta o arranjo estético prejudicado.

As anomalias exteriores detetadas são:

- cobertura apresentando vegetação,
- deterioração da pintura exterior,

De modo e restabelecer o arranjo estético do edifício deverá proceder-se às seguintes obras de conservação:

- limpeza da vegetação existente no telhado, incluindo reparação pontual do mesmo e do beirado
- reparação pontual do reboco e pintura exterior da fachada, incluindo caleiras e tubos de queda, conforme o existente.
