Aprovação do Relatório de Monitorização de Execução – 2021

Operação de Reabilitação Urbana Sistemática do Centro Histórico de Viana do Castelo

**Operação de Reabilitação Urbana Sistemática do
Centro Histórico de Viana do Castelo**

Relatório de Monitorização de execução – 2021

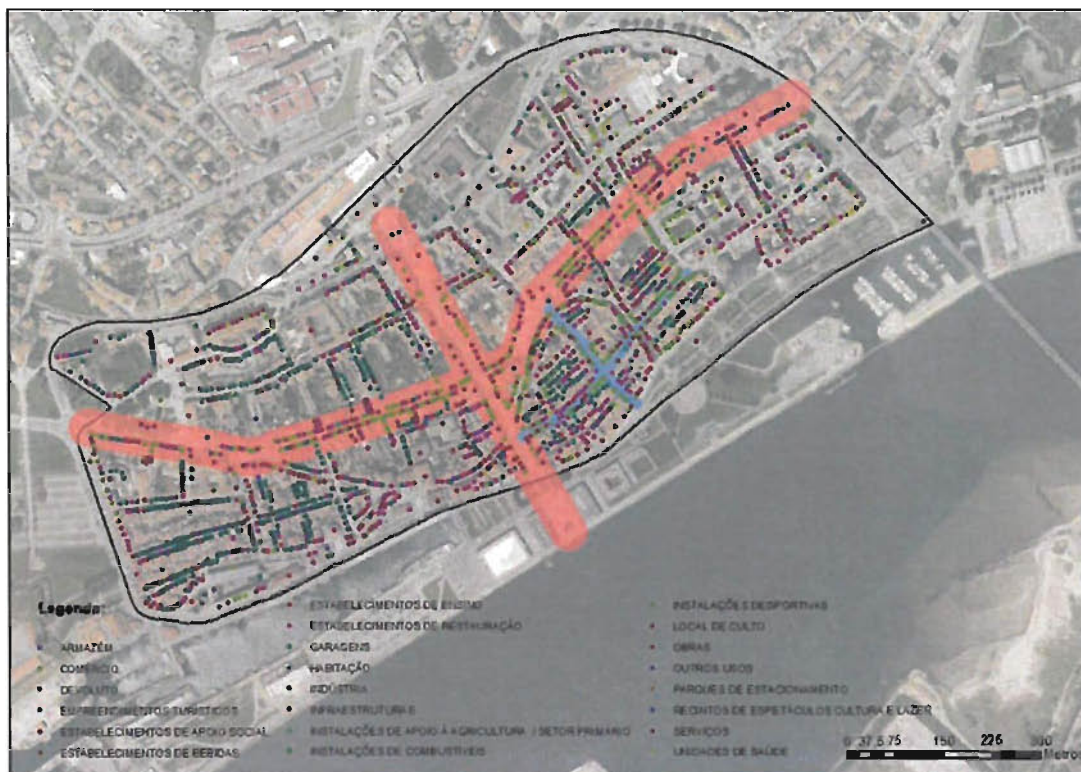
Mapa 2 - Levantamento dos usos 2022.

Também a atividade comercial mantém a tendência dos últimos anos, localizando-se principalmente a nascente da Av. dos Combatentes e na área de influência do eixo rua Manuel Espregueira – praça da república – rua da bandeira. Também os serviços mantem um padrão de localização difuso. Relativamente às atividades mais ligadas diretamente ao turismo, como os estabelecimentos de restauração e bebidas e os empreendimentos turísticos, mantém uma localização de maior densidade na envolvente da Praça da República e na zona de influência da parte sul da avenida dos combatentes.

Por fim, a distribuição espacial das frações sem atividade, são a segunda tipologia com maior número de ocorrências e apresenta um padrão de distribuição uniforme, o qual cobre praticamente toda a ARU-CHVC.

Relativamente aos eixos comerciais, também eles identificados no mapa anterior, verifica-se um conservar do número de ocorrências registados em 2019. Apura-se 27% do total de ocorrências circunscritos nos eixos comerciais, relativamente ao CHVC. A função comercial continua a ser a mais representativa, com 37% das ocorrências, seguida pela prestação de serviços, com 18% das ocorrências.
