CÂMARA MUNICIPAL DE VIANA DO CASTELO

Operação de Reabilitação Urbana Sistemática do Centro Histórico de Viana do Castelo

Relatório de Monitorização de execução – 2019

março 2020

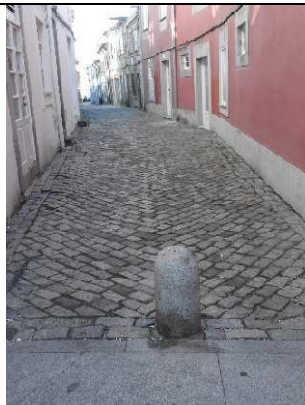
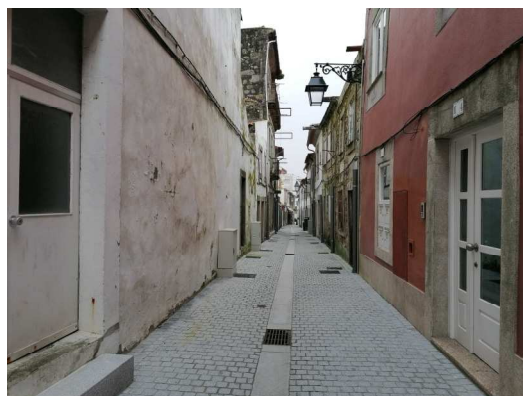
Ação 1.1.9 – Rua da Videira

Antes

Depois

No que diz respeito à execução das ações previstas e calendarizadas no PERU, verifica-se que estão no intervalo previsto para execução. Destaca-se a realização das ações 1.1.8 (Rua da Palha), 1.1.9 (Rua da Videira) e 1.1.10 (Rua da Gramática) na tipologia de pavimentação, infraestruturização e reperfilamento. Nas ações de Empreendimentos privados do setor social, foi executada a ação 2.4.2 (Edifício na Rua Luís Jácome).

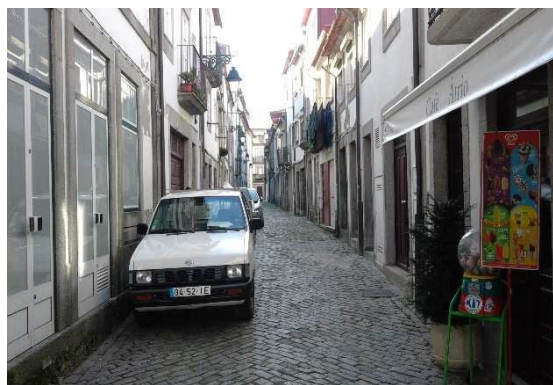
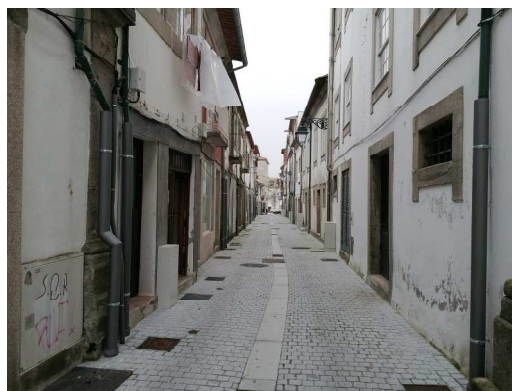
Ação 1.1.10 – Rua da Gramática

Antes

Depois

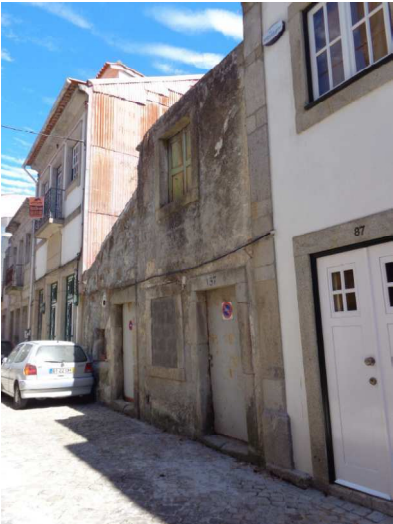
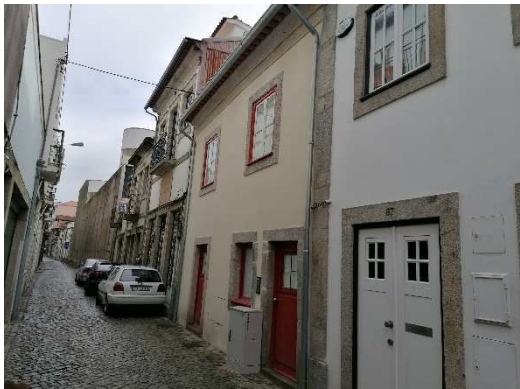
Empreendimentos privados - setor social	
Ação 2.4.2 – Edifício na Rua Luís Jácome

Antes	Depois

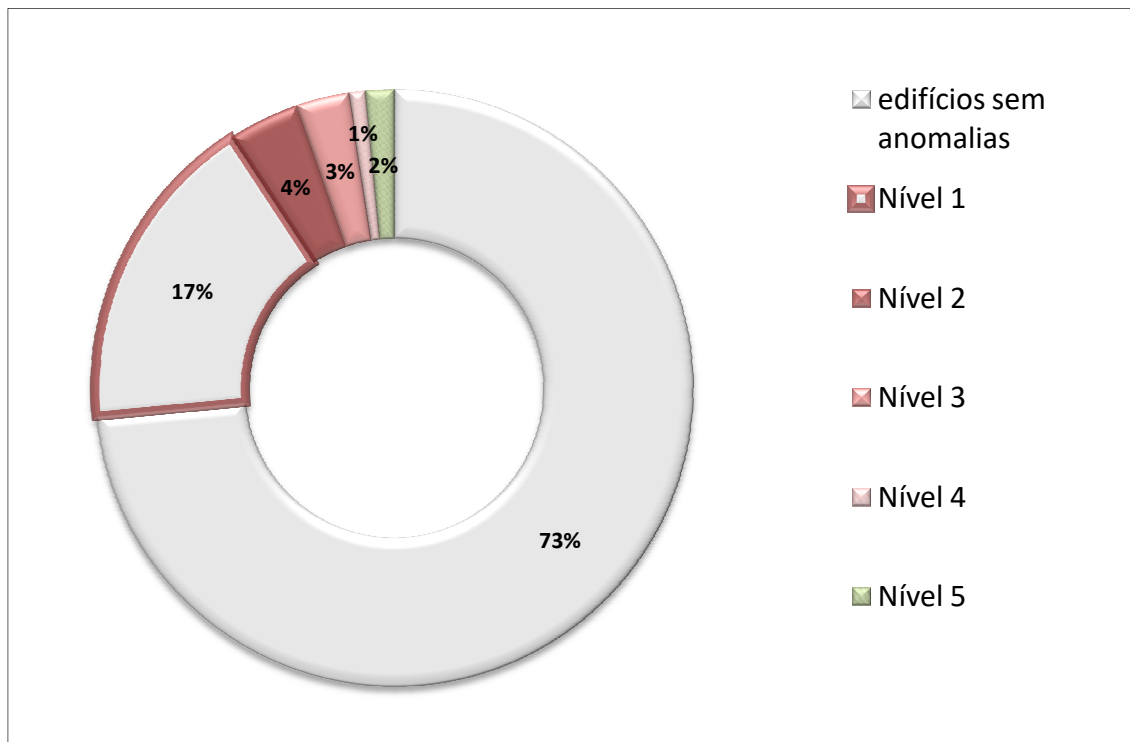
Conforme se verifica gráfico seguinte, constata-se que em 71% dos edifícios não foram detetadas quaisquer anomalias construtivas, em 17% foram detetadas anomalias construtivas ligeiras (nível 1), e por fim, a soma dos níveis 2 e 3 (as mais graves que agregam as situações que justificam intervenções a curto prazo), com apenas 7%.

Levantamento do estado de conservação do edificado no ano de 2019. Fonte: CMVC
