UTILIZAÇÃO E CONSERVAÇÃO DO EDIFICADO – VISTORIA PRÉVIA

AUTO DE VISTORIA

Processo N.º: 599/23

Localização do Edifício: RUA DA AMALIA S/N

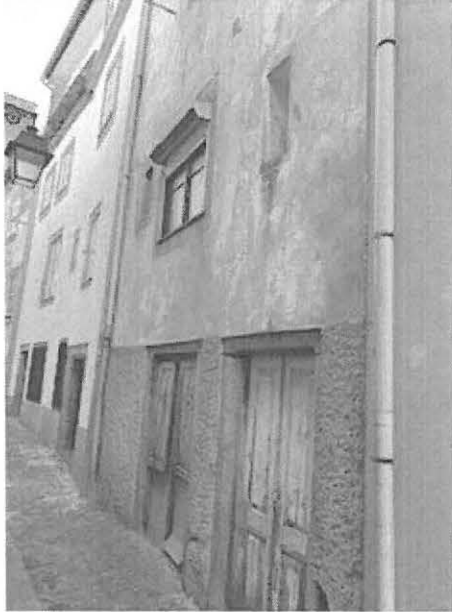
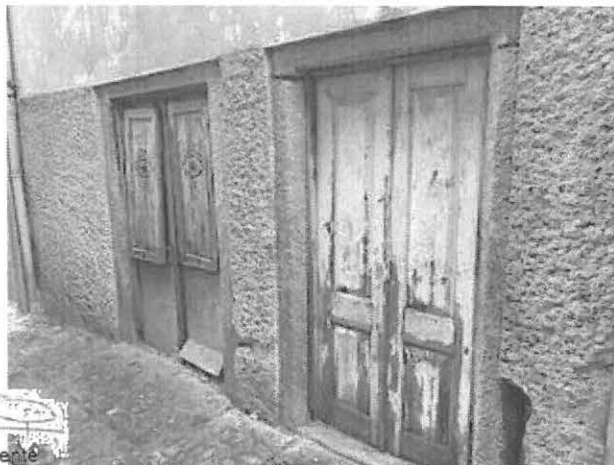
Exterior

Após realização da vistoria ao exterior da edificação verifica-se tratar de um edifício constituído por 3 pisos, faceando com a Rua de Amália, cujo uso terá sido o de Habitação, apresentando-se devoluto.

O edifício apresenta-se degradado no seu estado de conservação.

As anomalias exteriores detetadas são:

- deterioração da pintura exterior,
- vãos de janelas e portas com a caixilharia degradada.

De modo e restabelecer o arranjo estético do edifício deverá proceder-se às seguintes obras de conservação:

- reparação da caixilharia exterior (portas e janelas), incluindo pintura conforme o existente.
- reparação pontual do reboco e pintura exterior da fachada, incluindo caleiras e tubos de queda, conforme o existente.
